## Kolom pada Proyek SDN Putat Nutug 03 Banyak Keropos

Luky - [BOGOR.PUBLIKJABAR.COM](http://BOGOR.PUBLIKJABAR.COM)

Oct 23, 2022 - 07:42

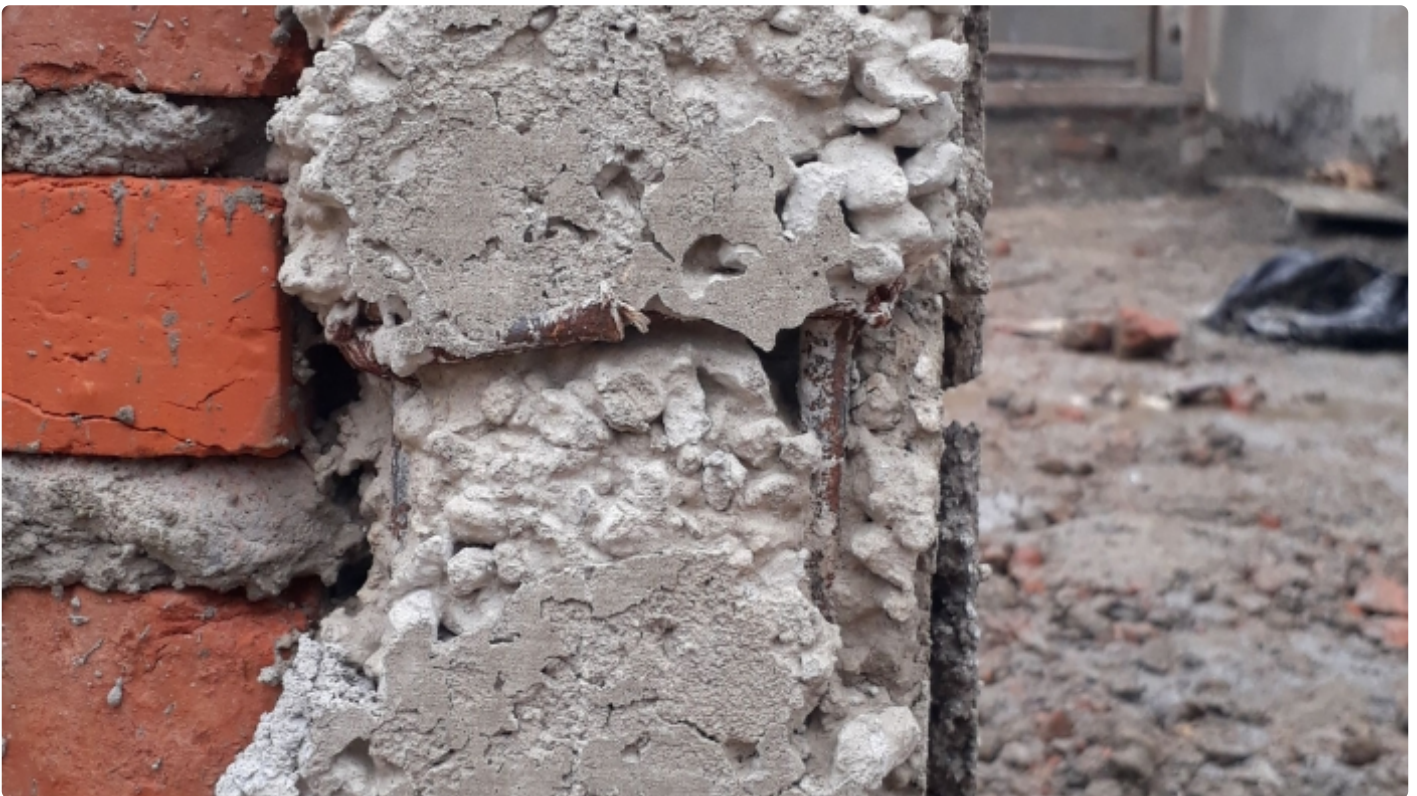
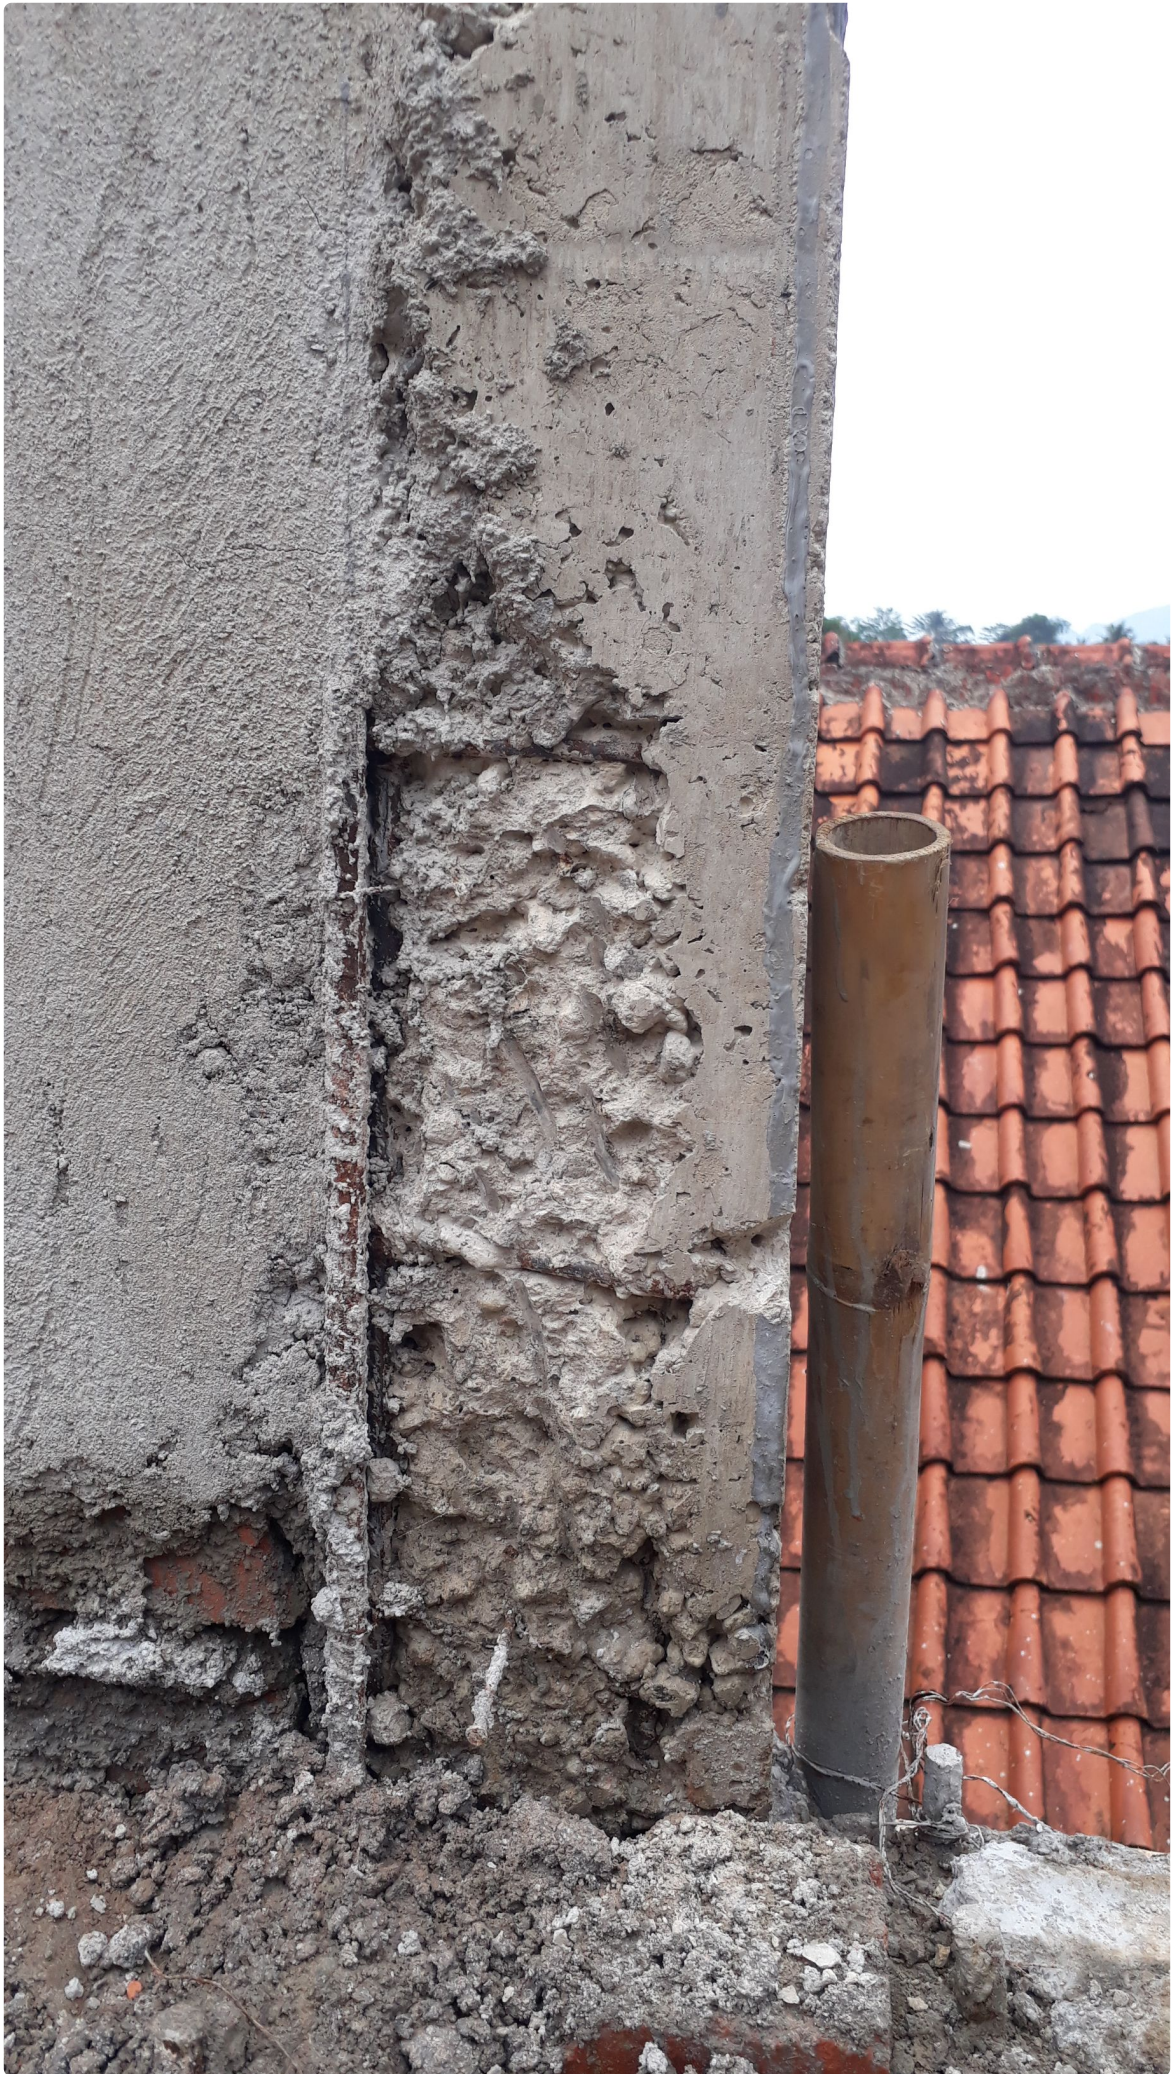
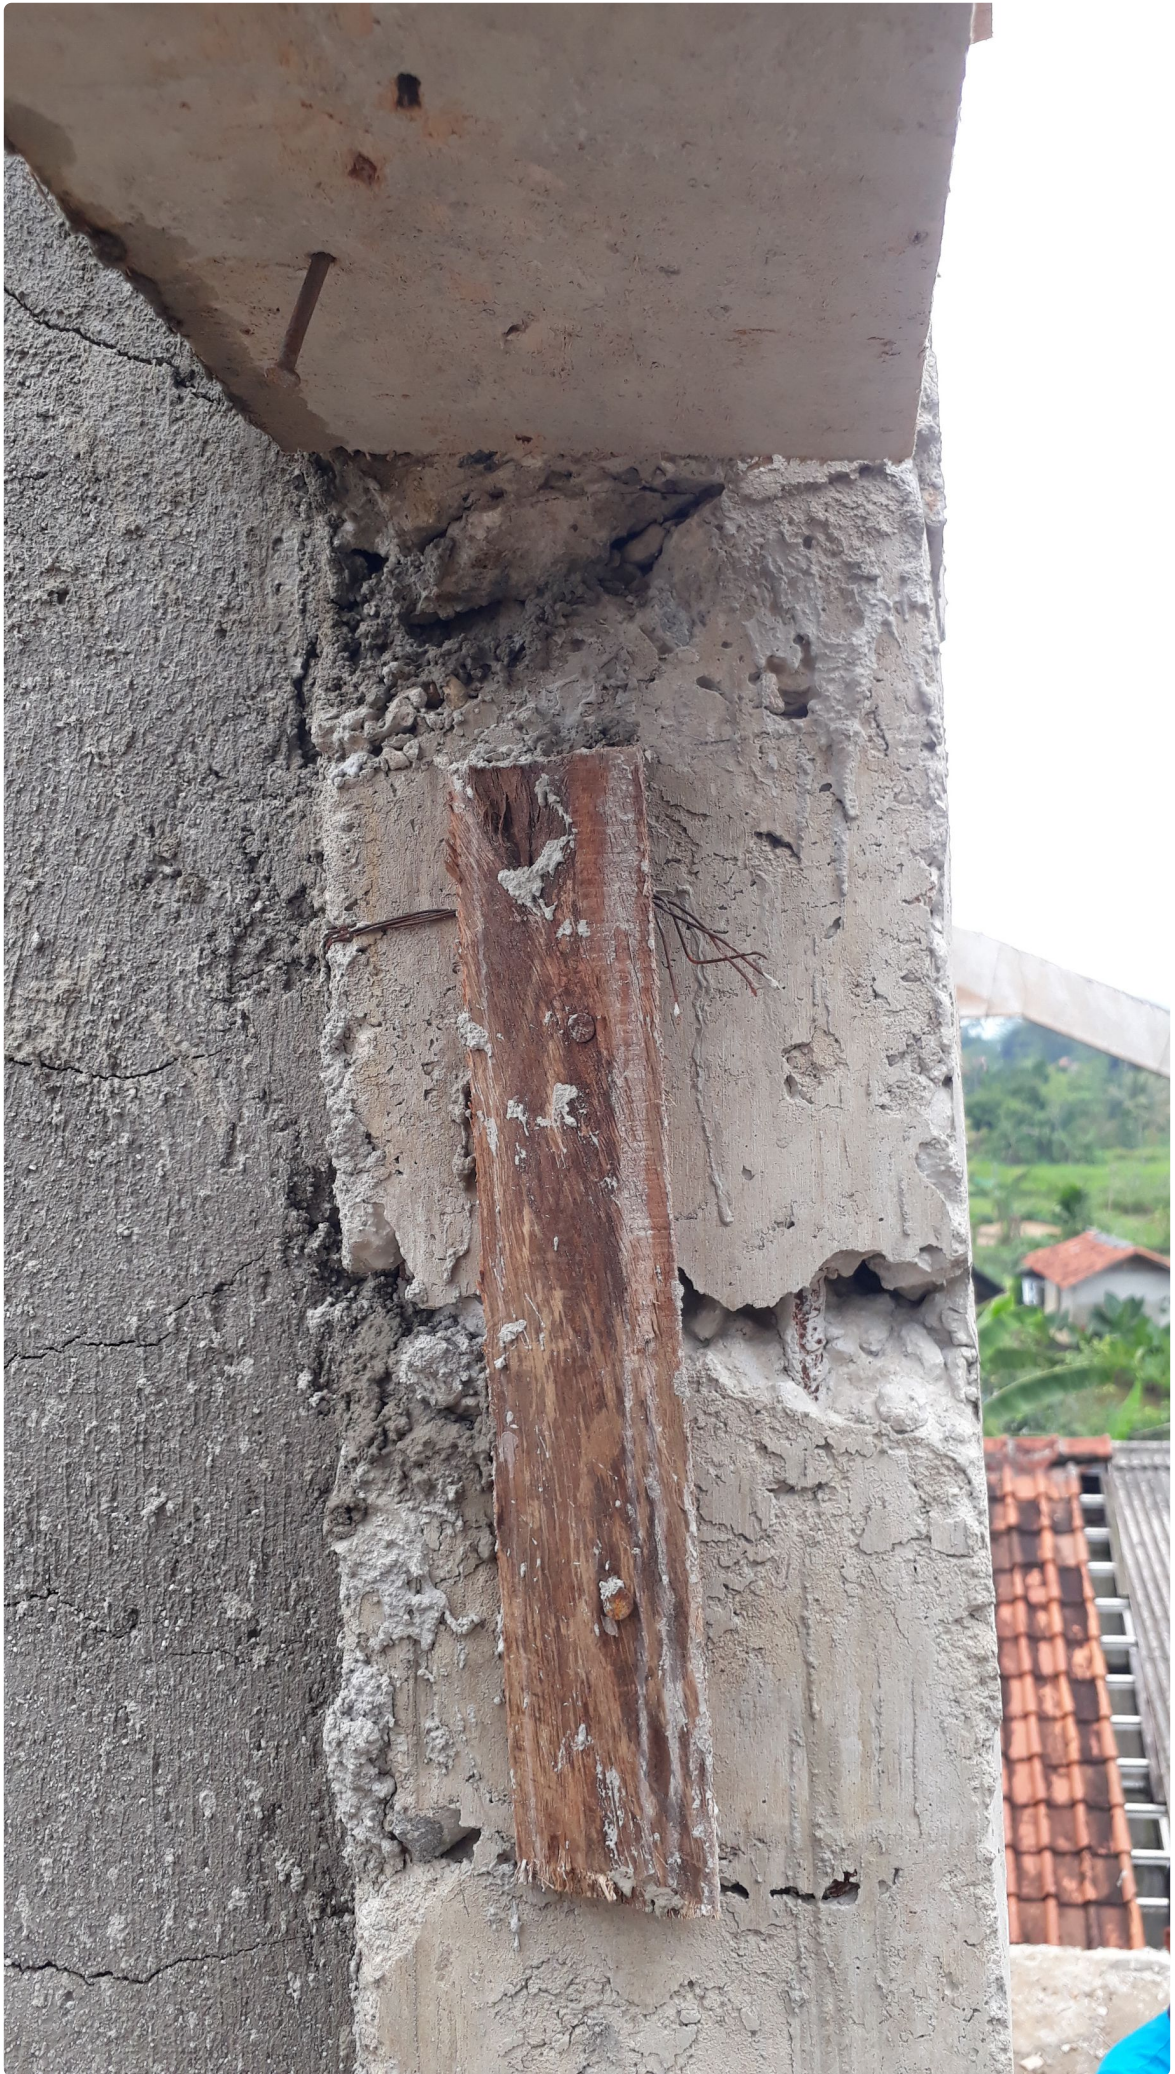
KAB.BOGOR,- Pekerjaan proyek Ruang Kelas Baru (RKB) di SDN Putat Nutug 03 yang bersumber dari APBD Kab.Bogor TA 2022 diduga tidak sesuai spek. Dari liputan media di lokasi, Minggu (9/10), terlihat kondisi struktur kolom banyak yang keropos, bahkan sampai terlihat rangkaian besi tulangan beton.

Selain itu, dari hasil ukur volume struktur kolom didapati tidak sesuai gambar. Dari hasil ukur yang dilakukan terlihat hanya 16cm X 16cm. Sementara pada gambar tertera 20cm X 20cm.

Terkait penyebab terjadi nya keropos pada struktur kolom, masih dikutip dari situs konstruksi dijelaskan, ada sembilan penyebab yaitu;
